## Amélioration de la conception des groupes de pompage/turbinage de Naussac

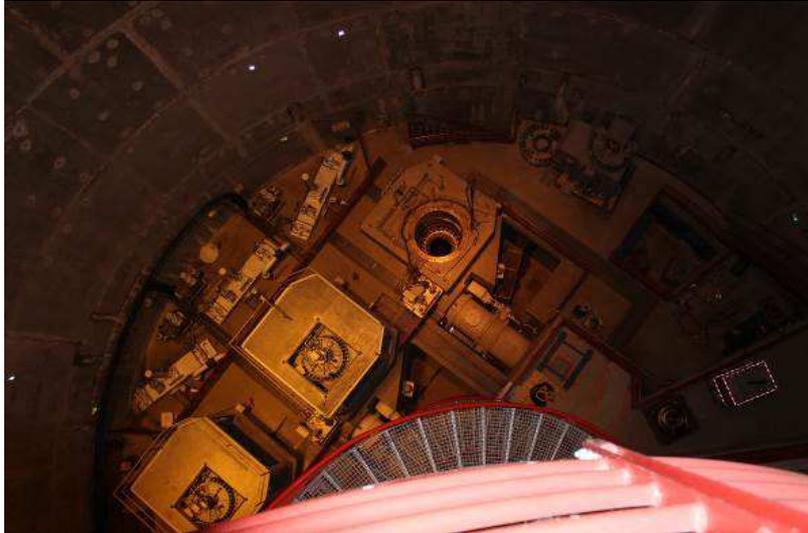
En octobre 2013, le groupe n°1 a à nouveau connu un phénomène de grippage, ayant nécessité son démontage complet pour expertise et l'impossibilité depuis cette date de recourir à celui-ci, que ce soit pour le soutien d'étiage ou pour le remplissage de la retenue.

L'expertise réalisée en 2015 par un bureau d'études spécialisé a abouti aux conclusions suivantes :

- sur la conception du palier, il a été identifié un défaut de dimensionnement du circuit de mise en pression. De plus, selon les conditions de température et de hauteur d'eau dans la retenue, il peut être observé un problème d'étanchéité.
- sur la réalisation du palier actuel, le choix des matériaux apparaît inadapté. Le revêtement est très fragile. Son épaisseur est également trop importante comparé aux préconisations de réalisation.
- sur le grippage, l'analyse a conclu qu'il serait dû à un défaut de revêtement de surface des pièces au contact du palier (coussinet). Les autres causes suspectées (bouchage d'un injecteur, vibrations...) ont été écartées.

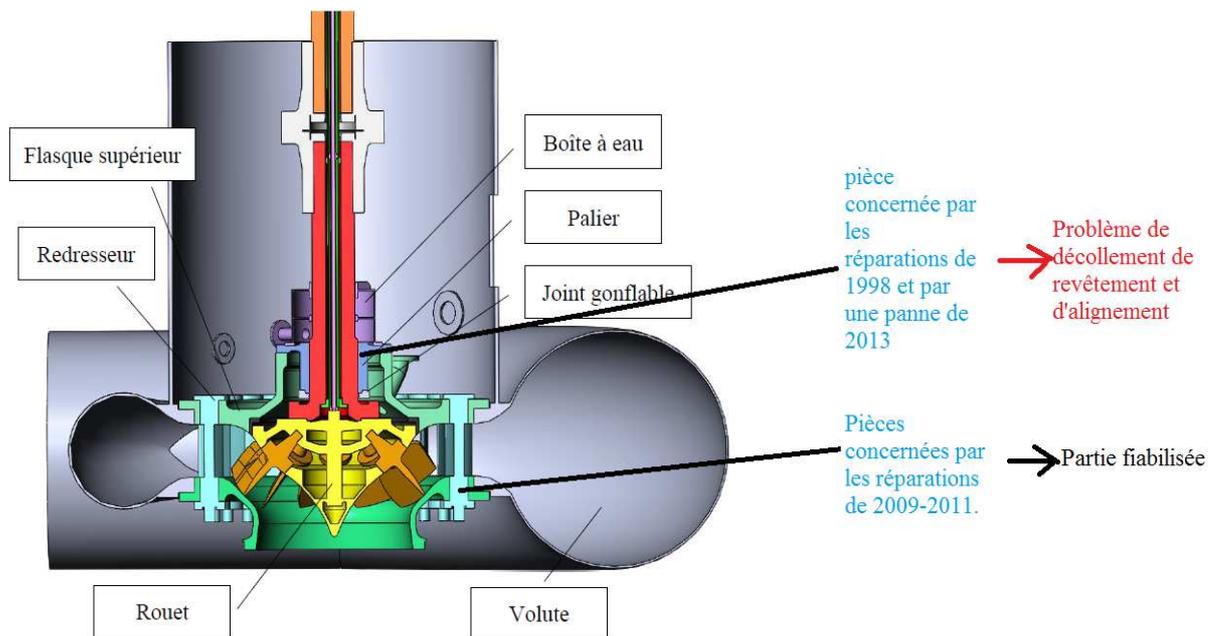
Le schéma suivant synthétise l'ensemble des pièces concernées par les dysfonctionnements ainsi que les améliorations à apporter.

Face à ces constats, 3 pistes d'amélioration ont été proposées par le bureau d'études CSTM, afin de respecter au mieux l'encombrement actuel et de conserver le maximum de pièces existantes en cas de modification.
