Avancement de l'opération de rénovation des vannes du barrage de Villerest

Note de présentation de la proposition d'avenant n°7

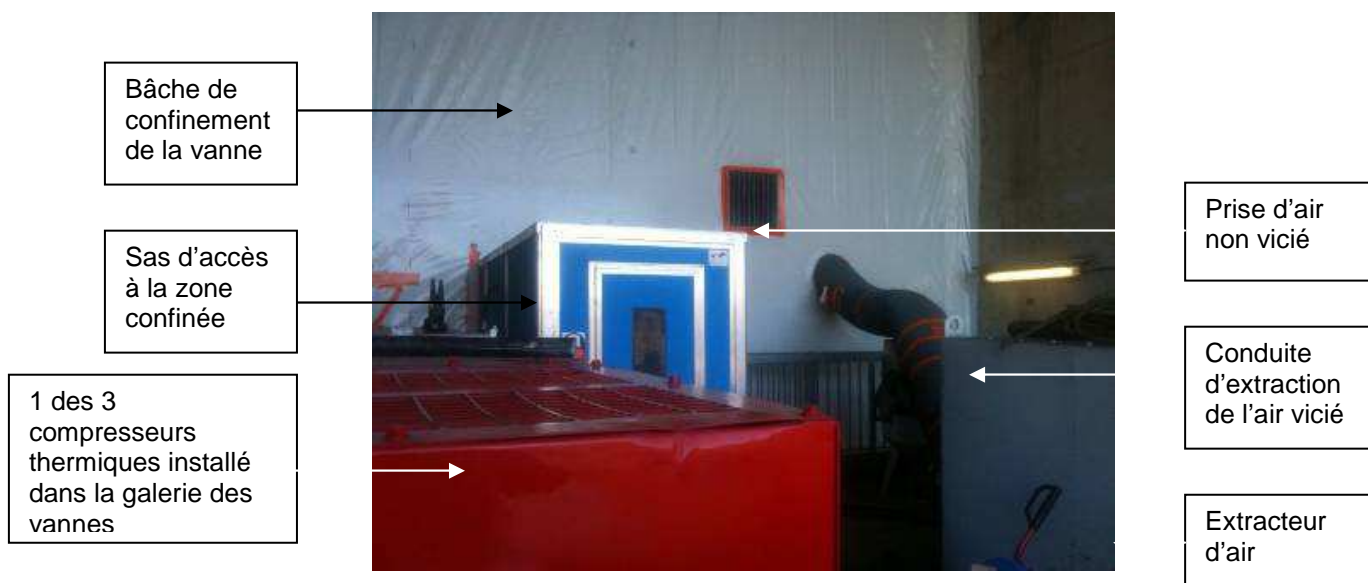
Les travaux de sablage de la vanne VS4 ont nécessité le confinement de cette dernière pour récupérer et traiter la peinture décapée. Ce procédé a notamment nécessité l'utilisation de 3 compresseurs thermiques et d'un extracteur d'air entreposés dans la galerie des vannes. La mise en peinture de la vanne est en cours.

Dispositif de récupération et de traitement de la peinture décapée par sablage

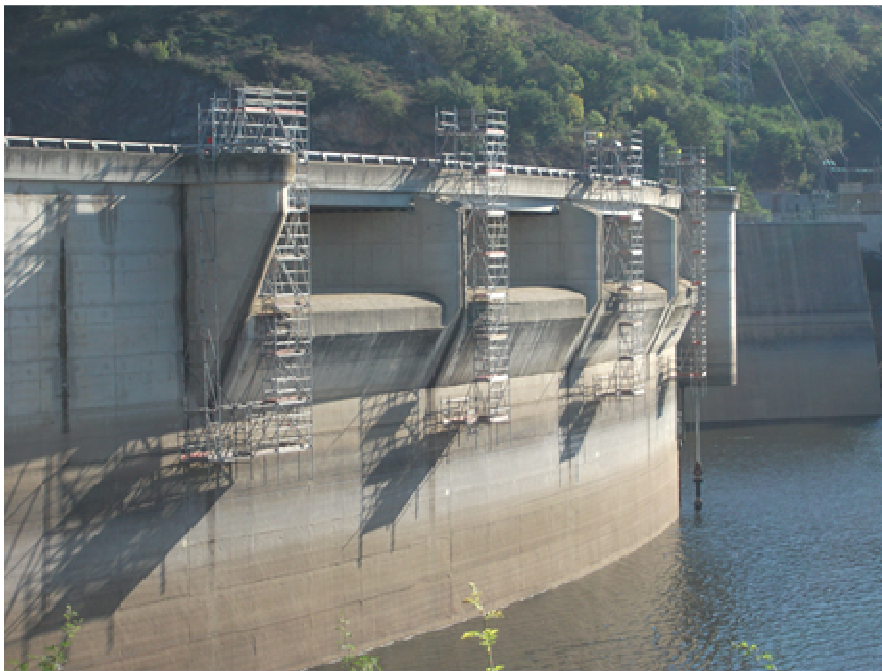
Echafaudages installés pour la fixation des platines de suspentes du batardeau en amont des vannes 1, 3 et 5

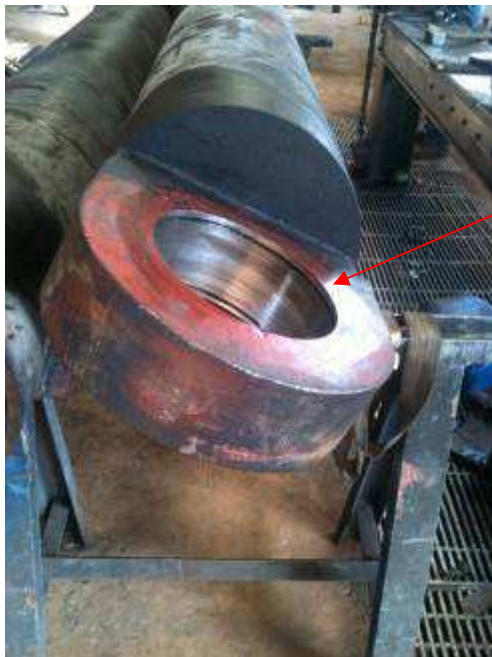
- réalisation d'un léger rodage intérieur des fûts pour reprendre des aspérités ayant entraîné quelques rayures sur le piston
- remise en peinture IM2 après sablage (idem peinture sur vannes)
- reprise de la chape arrière d'un des deux fûts (vérin RD) qui est ovalisée et nécessite un rechargement de matière puis un usinage
- remplacement des deux bagues de guidage de la tige du piston en bronze rayées et non récupérables, à remplacer avec des bagues dans une matière équivalente (UE 12)
- remplacement des 4 rotules par rotules graissables de haute qualité mécanique,
- remplacement des deux bagues de guidage en bronze, insérées dans les paliers, pour le centrage des vérins

Chape ovalisée

- Fourniture de 4 bagues NBR
- Fourniture de 4 bagues en UE 12 centrage vérin
- Fourniture de 2 rotules graissables ELGES
- Polissage d'un axe de rotule inox
- Confection d'un axe de rotule inox
- Rechargement et alésage de chape arrière
- Peinture système IM2 noir
- Repérage vérin rive gauche par plaque métallique Hydrotech Provence
- Plan de détail des pièces fabriquées
- Dossier qualité
- confection d'un palier + usinage de la portée statique.

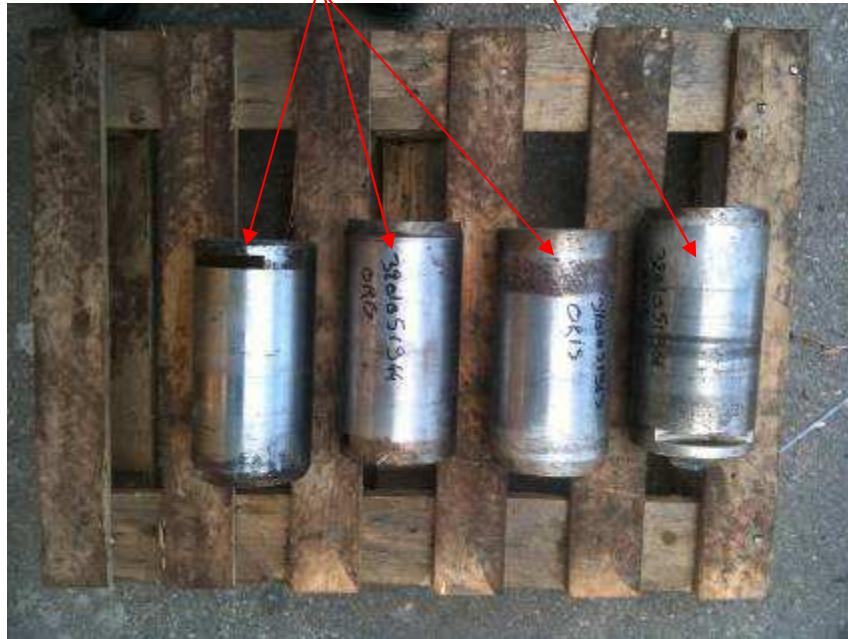
- 3 de ces éléments ne présentent pas de défaut particulier et seront conservés avec seulement un polissage.
- 1 axes est fortement rayé et doit être remplacé

Axes intacts et axe rayé
