Etat d' avancement de la réparation des vannes du barrage de Villerest et présentation du bilan de la revue de sûreté de l' ouvrage

2 Présentation du bilan de la revue de sûreté de l'ouvrage

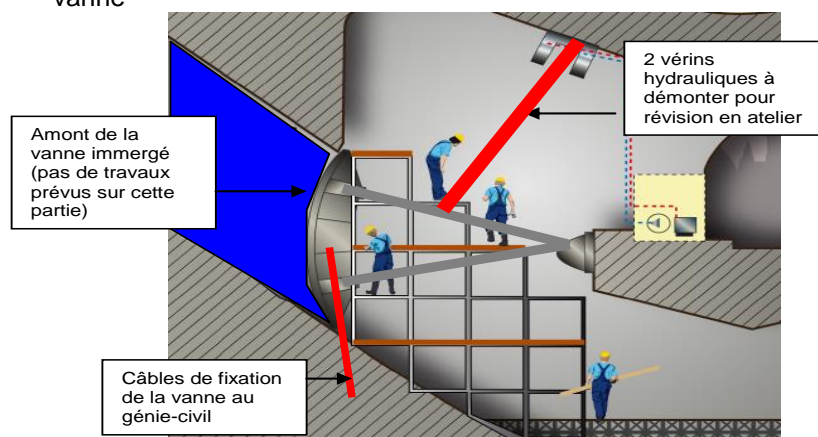
- Dans un premier temps, il est procédé à la vidange de l'huile des 2 vérins hydrauliques et à leur démontage. Ces pièces sont transportées dans les ateliers de l'entreprise titulaire du marché de « reprise des commandes hydrauliques », pour être révisées. L'huile minérale usagée est remplacée par de l'huile biodégradable.
- Dans un second temps, l'entreprise titulaire du marché de « remise en peinture » intervient. Cette étape consiste à installer un échafaudage face à la partie aval de la vanne et à confiner la zone à repeindre pour récupérer et traiter les résidus de peinture. L'étanchéité de la vanne fermée est améliorée par la pose de chiffons, afin de limiter l'écoulement d'eau sur les parties à repeindre. Cette intervention est réalisée par une équipe de plongeurs depuis la face immergée en amont de la vanne

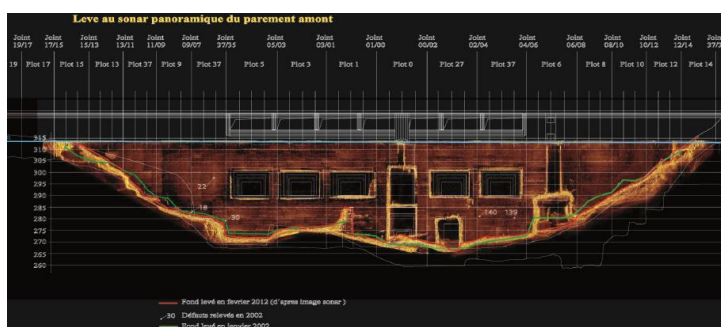
La partie immergée du parement amont a été contrôlée par moyens subaquatiques (plongeurs, robot). Le recours à ces moyens a permis d'éviter de vidanger la retenue et donc de préserver la fonction soutien d'étiage.

Vue sonar du barrage, côté amont
