# Réduction de la vulnérabilité aux inondations des monuments historiques et autres biens culturels patrimoniaux sur le bassin de la Loire et ses affluents

## RÉDUCTION DE LA VULNÉRABILITÉ AUX INONDATIONS DES BIENS CULTURELS PATRIMONIAUX RECENSEMENT DES BIENS CULTURELS PATRIMONIAUX SOUMIS AU RISQUE INONDATION

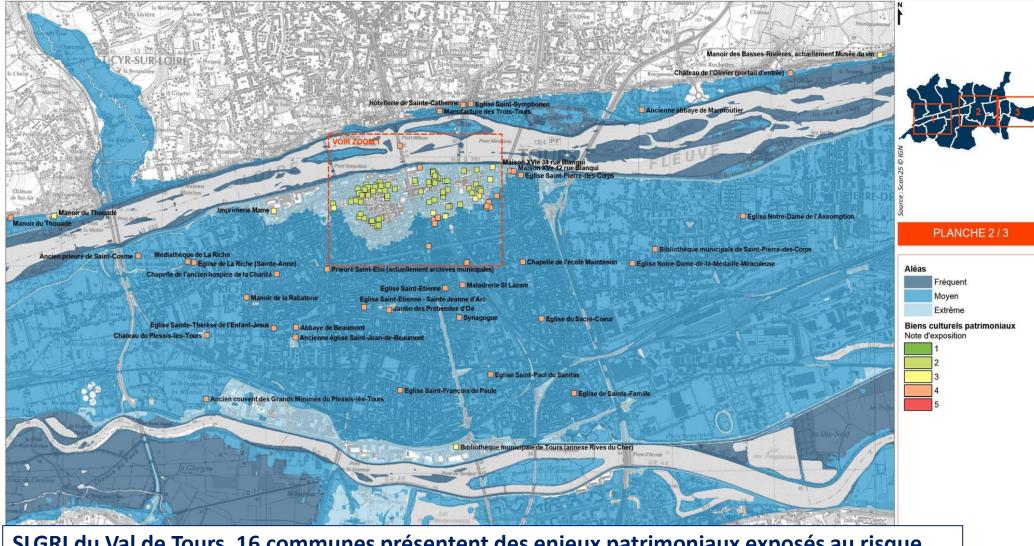
TRI DE TOURS

SLGRI du Val de Tours, 16 communes présentent des enjeux patrimoniaux exposés au risque inondation, 38 enjeux de nature différente ont été recensés sur le périmètre sur un total de 151

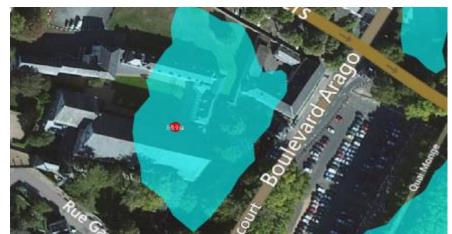
Aléa de référence			
Hauteur d'eau dans le bâtiment  0 à 1 m (source TRI Angers) : impact induit au niveau du bâtiment – 0,50 m au droit du seuil de la porte princ (cf. repère de crue page suivante)			
Vitesse du courant	Faible		
Vitesse de montée des eaux	Faible à moyenne		
Durée d'immersion	> 24 h		
Délais de prévision (tendances)	24 h		
Modalité d'alerte	Vigilance des services et plan de sauvegarde des collections		
Option : Hauteur d'eau pour un évènement fréquent	-		
Option : Hauteur d'eau pour un évènement exceptionnel	1 à 2 m (source TRI Angers)

Remarque: RDC de la salle d'exposition surélevé et non inondé en 1995. Cependant, des désordres sur le plancher ont été observés en raison de la pression exercée par l'eau.

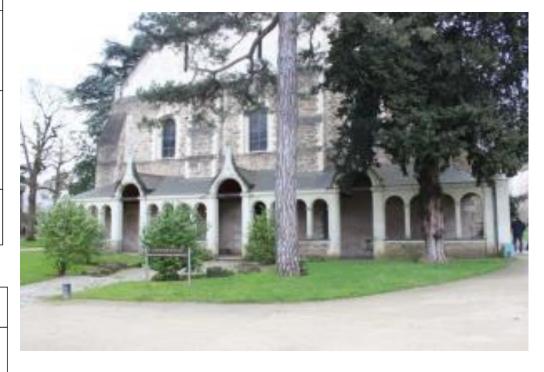
- Abords du site
- → Identification des zones d'accumulation d'eau et des entrées d'eau

Éléments à examiner	Nature	Impacté (O/N)	Remarque / Synthèse
	Points bas	0	Entrée
Zones d'accumulation d'eau	Sous-sol	0	Réseau sous-terrain d'eau (pression exercée sous le
	Autre	N	plancher de la salle d'exposition lors de la crue de 1995)
Entrées d'eau (ouvrages situés	Regards de visite	N	
en dessous de la cote référence)	Orifices de ventilation	N	
,	Soupiraux	N	
	Allèges	N	
	Portes	N	
	Autre	N	
Des débordements peuvent-il se produire par le réseau pluvial ?	Si oui, les points de raccordement aux réseaux publics sont-ils munis de clapet anti-retour ?	Vérificati on à mener	Réseau sous terrain d'eau et réseau d'eau pluviale (présence d'un clapet anti retour ?

#### → Identification des vulnérabilités périphériques

Éléments à examiner	Nature	Impacté (O/N)	Remarque / Synthèlse
	Accès	N	
Voirie inondable	Parking	N	
Objets flottants (non arrimés	Conteneurs poubelles	N	
ou ancrés)	Cuve / citerne	N	
	Autre	N	
Murs de clôture (risque de rupture)	Mur en pierre ou maçonné ne laissant pas l'eau s'écouler (absence d'ouvertures de décharge)	N	
Equipamento récoguy	Transformateur	N	
Equipements réseaux	Autre	N

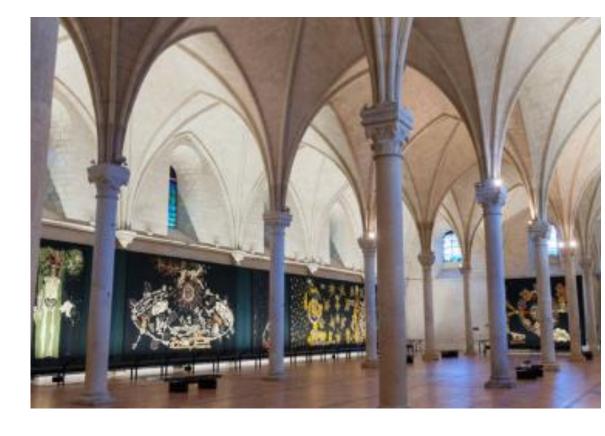
- Vulnérabilité du bâti
- → Identification des vulnérabilités aux ouvrages (situés en dessous de la cote de référence)

Eléments à examiner	Nature	Vulnérabilité	A cocher	Remarque / Synthèse
	Peinture	٧		
	Textile	٧		Le carrelage est ici vulnérable
	Plastique	NV		puisquelors de la crue de 1995 il
Revêtements de sol	Bois massif	NV		est remonté et s'est cassé à
	Bois lamelles	V		cause des remontées d'eau par
	Carrelage	NV	X	capillarité.
	Autre			
	Mortier	NV		
	Papier	٧		
	Peinture	٧		
Revêtements muraux	Textile	V		Diama
Revetements muraux	Bois	٧		Pierre
	Carrelage	NV		
	Autre		X	
	Agglo creux	NV		
	Briquette	NV		
	Placostil.	V		
	Panneaux			
	alvéolaires	V		
Cloisons et	Bois aggloméré	V		RAS
doublages	Fibre minerale ou			KAS
	végétale	V		
	Plastique			
	alvéolaire	NV		
	Autre			
	Cartonnées	٧		
	Bois massif	NV	Х	
	Bois agglo	V		
Menuiseries	Bois panneaux	V		
	Métal (acier, alu)	NV		
	PVC	NV		
	Autre			
\ Strong a	Simple vitrage	V		RAS
Vitrage	Double vitrage	NV		RAS
	Fissures	V		
Désordres, voies d'eau potentielles, anomalies existantes	Ouvertures (orifices de ventilation, soupiraux,)	٧		RAS

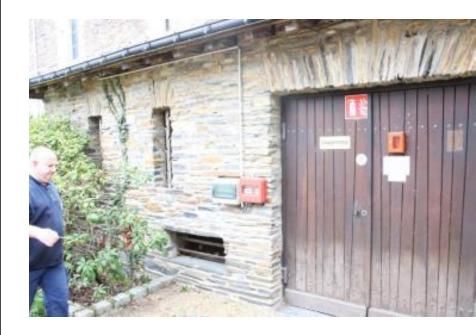
- Locaux et équipements sensibles
- → Identification des équipements techniques vulnérables (situés en dessous de la cote de référence).

Éléments à examiner	Localisation / Qté	Impacté (O/N)	Remarque / Synthèse
Chaufferie	Sol	0	Elle sera en partie dans l'eau puisqu'elle est plus basse que le niveau du sol du musée. Projet de connecter le musée avec une autre chaufferie hors zone inondable
Climatisation		N	RAS
Compteurs réseaux (gaz, eau)		0	
Réserve		N	
Locaux techniques		N	
Système de protection tableaux d'alarme et d'incendie		N	
Machinerie ascenseur		N	
Autre		RAS
